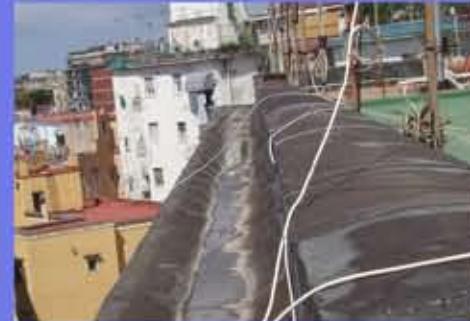
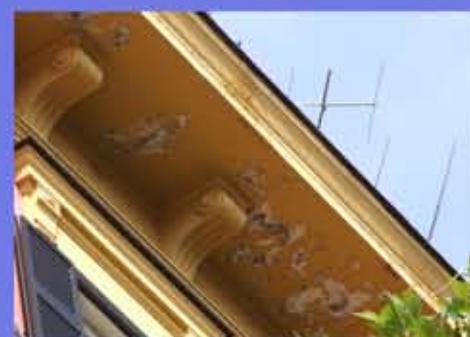
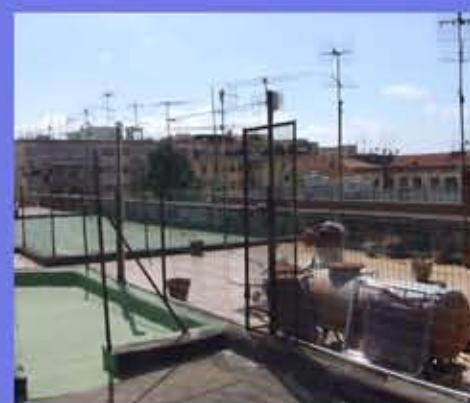
L'intervento di manutenzione straordinaria del fabbricato presenta l'anomalia di dovere intervenire su un cornicione realizzato contro la consolidata tipologia edilizia che prevede l'allontanamento delle acque direttamente intercettate dal cornicione mediante la caduta libera sul fronte del gocciolatoio. Il cornicione del fabbricato condominiale ha la particolarità, infatti, di essere rifinito superiormente, per l'intero sviluppo, con un canalone avente anche la funzione di convogliare nelle pluviali anche le acque piovane provenienti dal terrazzo. Il cornicione-canalone è in pessimo stato e l'intradosso presenta diffuse tracce di infiltrazioni d'acqua piovana. Le infiltrazioni in corrispondenza dei muri di facciata sono le più impegnative sul piano degli interventi e sono stati previsti specifici interventi risolutori scartando soluzioni più modeste che avrebbero spostato solo in avanti il problema.
