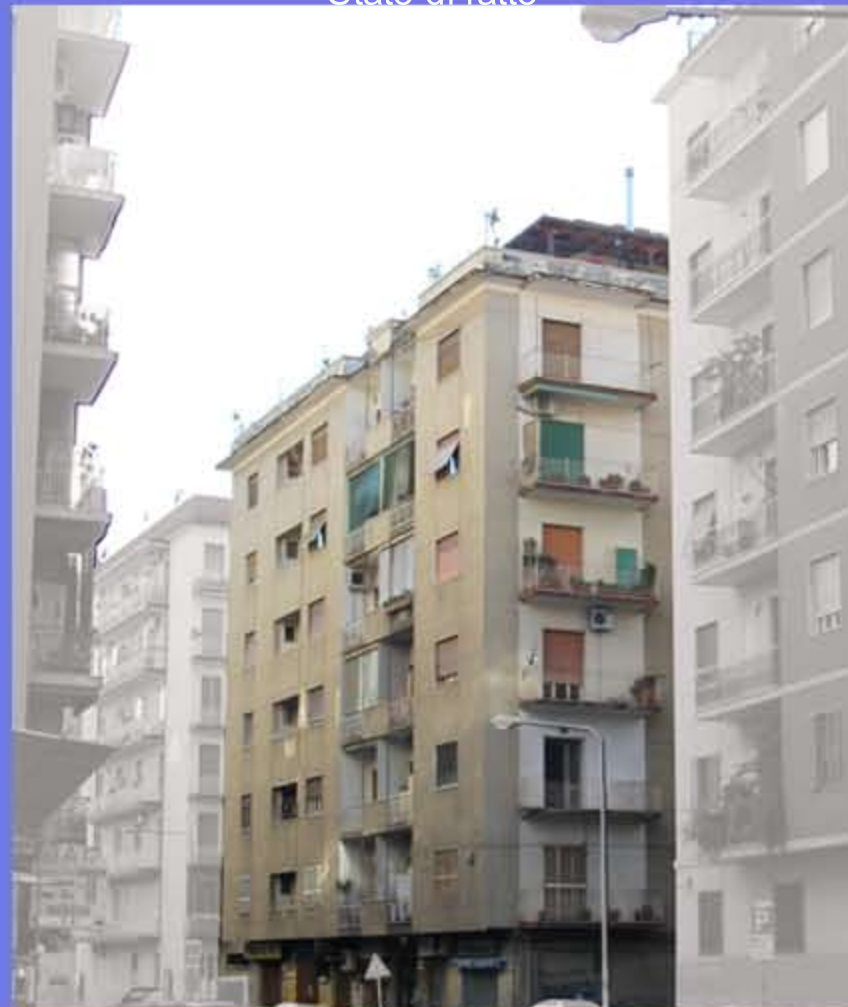
Stato di fatto

L'edificio costruito negli anni '60 presenta le facciate in pessimo stato con il rivestimento di graffiato plastico rigonfio e distaccato, l'intonaco lesionato e il calcestruzzo corticale fortemente danneggiato. Le cause sono ascrivibili all'esaurimento del ciclo di vita dei materiali: in particolare il fenomeno dell'ammaloramento del calcestruzzo corticale è dovuto all'ossidazione delle armature più esposte all'azione degli agenti esterni che, con il loro rigonfiamento, spingono il copriferro causandone il distacco. L'intervento di spicconatura dell'intonaco e del copriferro per la messa in sicurezza della facciata, se da un lato ha risposto a criteri di economicità ed urgenza, dall'altro ha avuto l'effetto di accelerare il processo di disgregazione del calcestruzzo più esposto agli agenti atmosferici. È stato previsto il generale rifacimento degli intonaci escludendone il suo parziale recupero mediante lo svellimento del solo rivestimento in quanto il risultato sarebbe stato inapprezzabile in conseguenza dell'ulteriore danneggiamento che l'operazione di asportazione del rivestimento determina. L'intonaco è stato completato con l'applicazione di uno strato di acrilossilossanico, rivestimento con elevata protezione all'acqua e ottima traspirabilità al vapore. Gli impianti elettrici e di illuminazione sono stati rifatti e installati impianti TV centralizzati condominiali analogico e satellitare in prima IF: quest'ultimo consente a ogni singolo utente, servito da un proprio cavo e con un proprio ricevitore, di ricevere in maniera indipendente tutti i canali satellitari, criptati e non, come se fosse in possesso di un'antenna parabolica personale. L'ingresso è stato progettato ridisegnando un nuovo controsoffitto e impiegando marmo rosa e pietra di trani per la realizzazione del rivestimento e della pavimentazione: il tutto in armonia ai colori e alla geometria dei nuovi prospetti e dell'edificio e valorizzato dall'effetto luce della nuova illuminazione interna.
