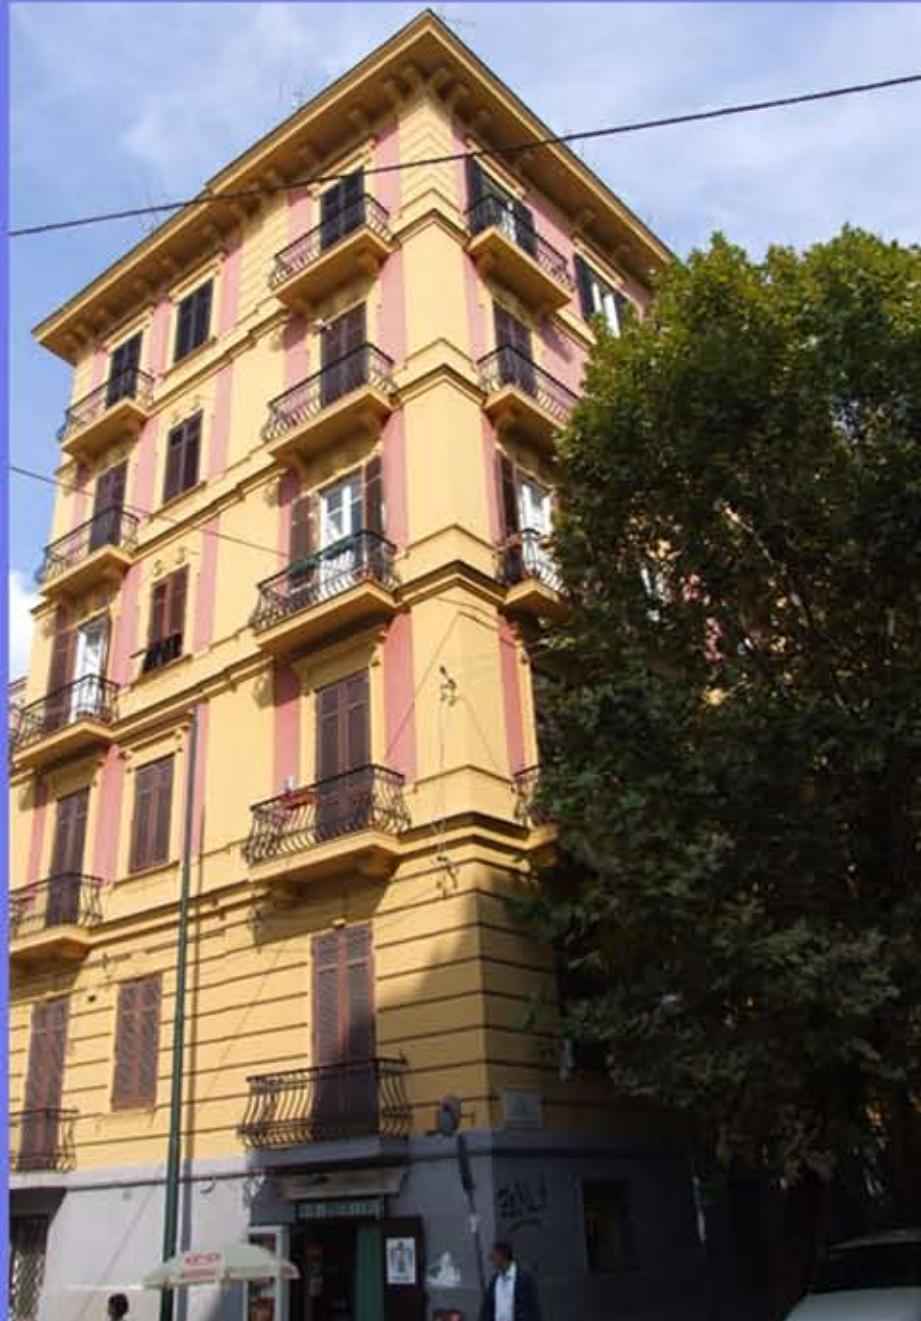
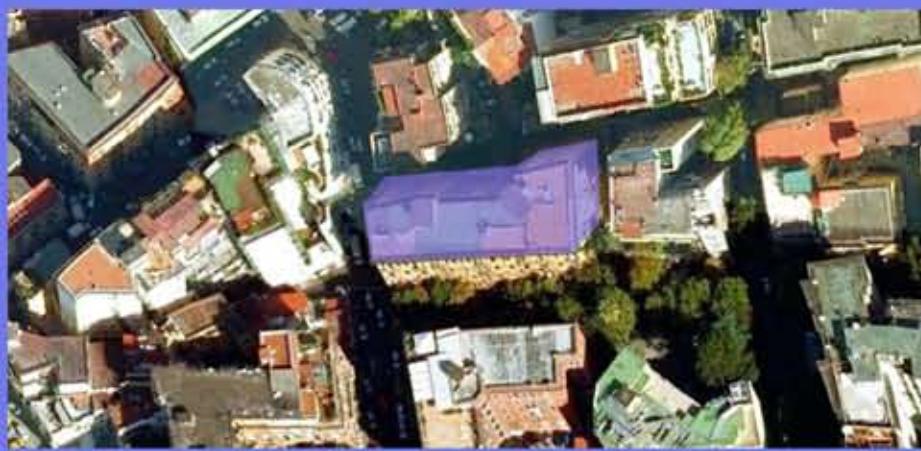
L'intervento di manutenzione straordinaria del fabbricato presenta l'anomalia di dovere intervenire su un cornicione realizzato contro la consolidata tipologia edilizia che prevede l'allontanamento delle acque direttamente intercettate dal cornicione mediante la caduta libera sul fronte del gocciolatoio. Il cornicione del fabbricato condominiale ha la particolarità, infatti, di essere rifinito superiormente, per l'intero sviluppo, con un canalone avente anche la funzione di convogliare nelle pluviali anche le acque piovane provenienti dal terrazzo. Il cornicione-canalone è in pessimo stato e l'intradosso presenta diffuse tracce di infiltrazioni d'acqua piovana. Le infiltrazioni in corrispondenza dei muri di facciata sono le più impegnative sul piano degli interventi e sono stati previsti specifici interventi risolutori scartando soluzioni più modeste che avrebbero spostato solo in avanti il problema.
